L'Arrioutèque

DIAGNOSTIC DU COURS D'EAU

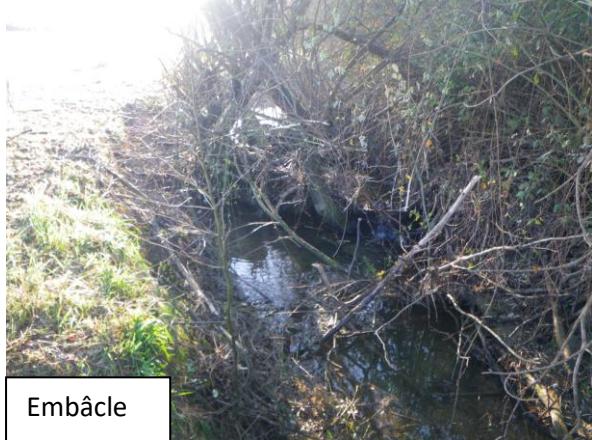
Embâcle

- Photo de gauche. On constate un manque d'entretien par certains endroits, ce qui vient encombrer le cours d'eau et dans le pire des cas créer des embâcles.
- Photo de droite. Pratique agricole pour créer un passage à gué. Sensibiliser l'agriculteur sur cette mauvaise pratique qui rompt la continuité écologique.

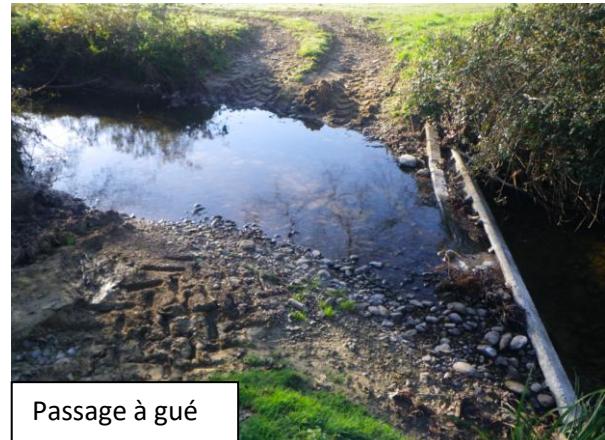
Passage à gué
