Le Riu de Laas

Caractéristiques des tronçons homogènes

DIAGNOSTIC Des SECTEURS

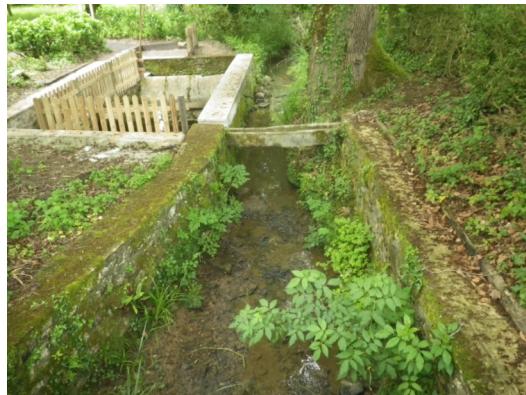
Tronçon 1 :

Le premier est impacté par l'urbanisme du village de Laas, on y trouve de nombreuses protections de berges ainsi que des seuils.

Le substrat est composé essentiellement de roche mère, et de cailloux grossiers.

Le colmatage y est important.

Il ne peut y avoir de continuité sur ce ruisseau car à la confluence on retrouve une chute naturelle de plusieurs dizaines de mètres.

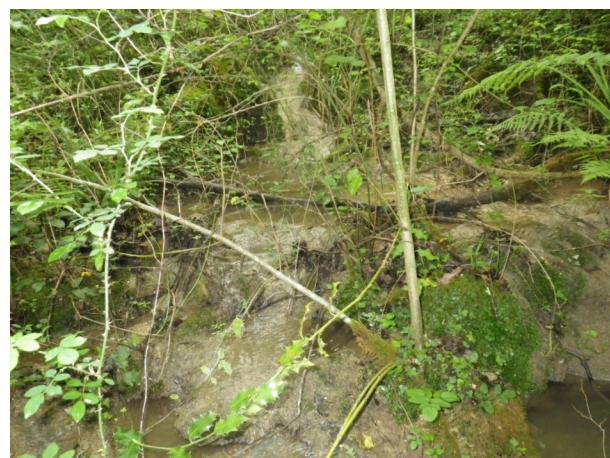
Tronçon 2 :

Le second tronçon quant à lui traverse une zone boisée qui permet un effet tampon.

Le substrat est composé essentiellement de sable.

L'écoulement est faible.

Cependant nous avons pu constater une belle abondance d'espèce cyprinidcole.
