Le Lafaure

DIAGNOSTIC DU COURS D'EAU

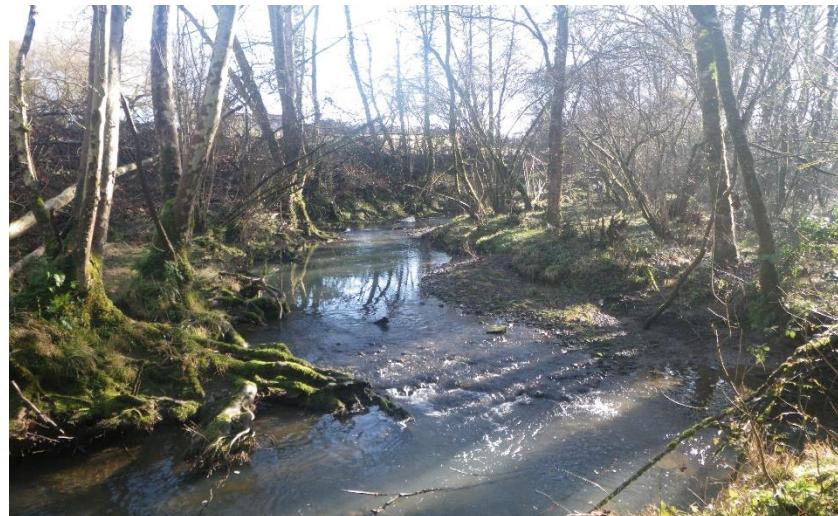
Allure générale

Le Lafaure est un cours d'eau de plaine, qui naît dans les contreforts de Lohitzun-Oyhercq et Ainharp, pour confluier en RG du Saison en commune d'Espiuite.

Sur son cheminement d'environ 14 kilomètres et demi, il traverse trois communes supplémentaires, à savoir Aroue, Rivehaute et Etcharry. Il possède une faible pente d'écoulement de 0,5 %.

Le Lafaure est caractérisé par un tronçon unique malgré son linéaire, car il évolue essentiellement en zone de prairie et forêt.

La connectique avec le Saison est optimale, mais quelques kilomètres plus en amont se dresse un barrage quasi-in franchissable (Chiberry), ce qui limite la répartition des populations piscicoles.

Le Lafaure se retrouve incisé sur cette partie amont, de nombreux embâcles sont recensés lorsqu'il traverse des milieux boisés. Le substrat est plutôt composé d'apport de fines et clairsemé de roche mère. Des abris en berge sont présents.

D'un point de vu hydrologique, un débit paraît permanent mais compte tenu de sa faible pente, la température de l'eau doit limiter la zonation des truites farios (présence majoritairement de cyprinidés).

Ensuite, des parties de prairie se présentent à lui, on retrouve des perturbations d'origine agricoles (piétinements, passage à gué.....). A ce niveau-là, l'incision est de moins en moins marqué au fur et à mesure que l'on remonte sur l'amont ;

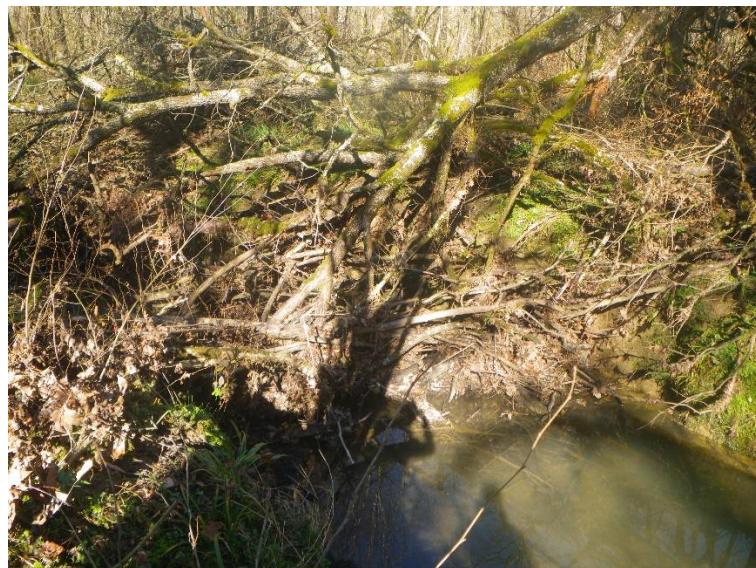
Figure 1 : Embâcle à traiter

- Traitements des embâcles pour favoriser les écoulements et limiter le colmatage.
- Améliorer la continuité en aménageant les ROE.
- Suppression des points de piétinements.

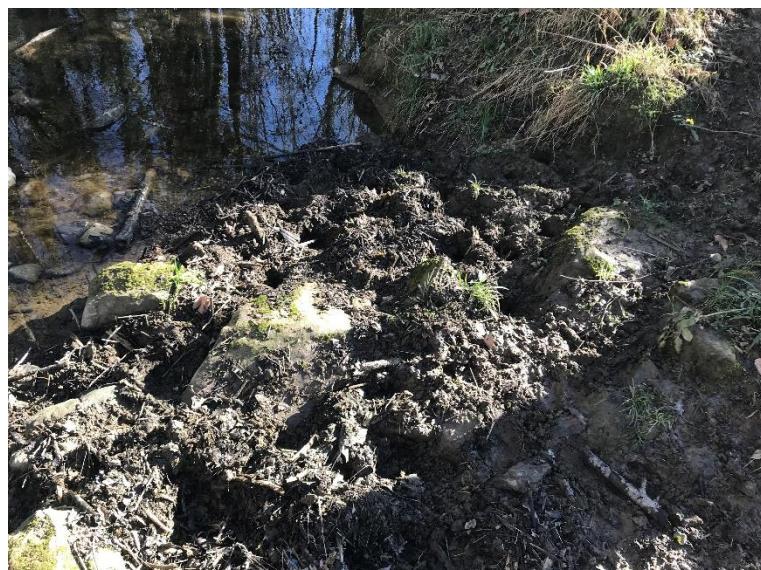
Figure 2 :Suppression des points de piétinements
