Le Maiourau

DIAGNOSTIC du ruisseau

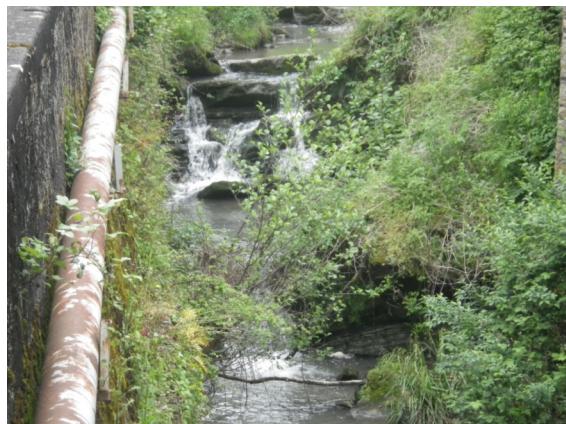
La partie la plus aval est très encaissée, il y a une grosse chute juste en amont de la confluence.

Le substrat est composé essentiellement de roche mère et de sable.

Le colmatage y est important.

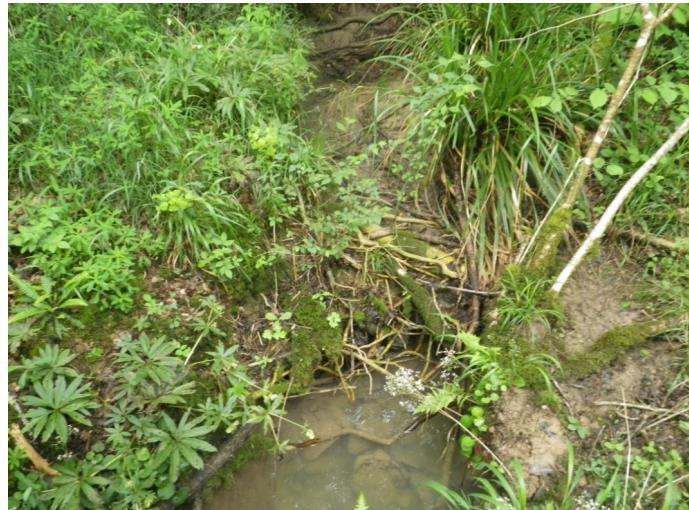
Le ruisseau traverse sur sa partie amont une zone boisée, il se perd rapidement par de nombreuses infiltrations.
